Renovace osobního automobilu

Fiat 600D

Renovation of Car

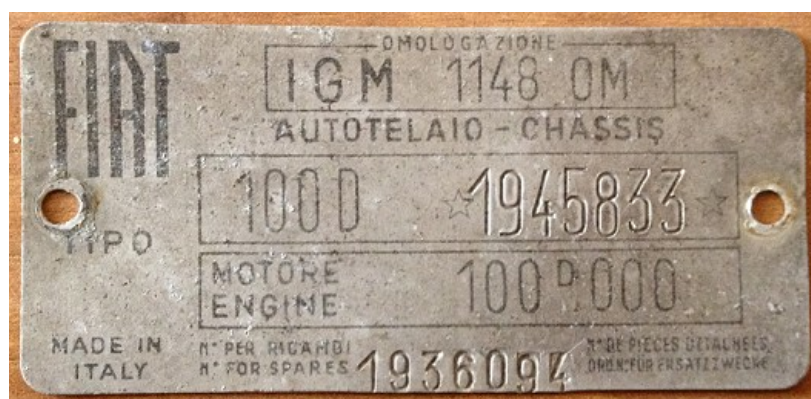
Obr. 8 - Štítek s označením: typ a číslo podvozku, typ motoru a RČ pro ND

Veškeré vlastní údaje renovovaného vozu jsou sepsány v tabulce 4. Tyto údaje byly čerpány z technického průkazu vozidla. Na obrázku 8 je vidět štítek s označeními, který byl demontován z motorového prostoru vozidla. Na obrázku 9 je pak vidět číslo podvozku.

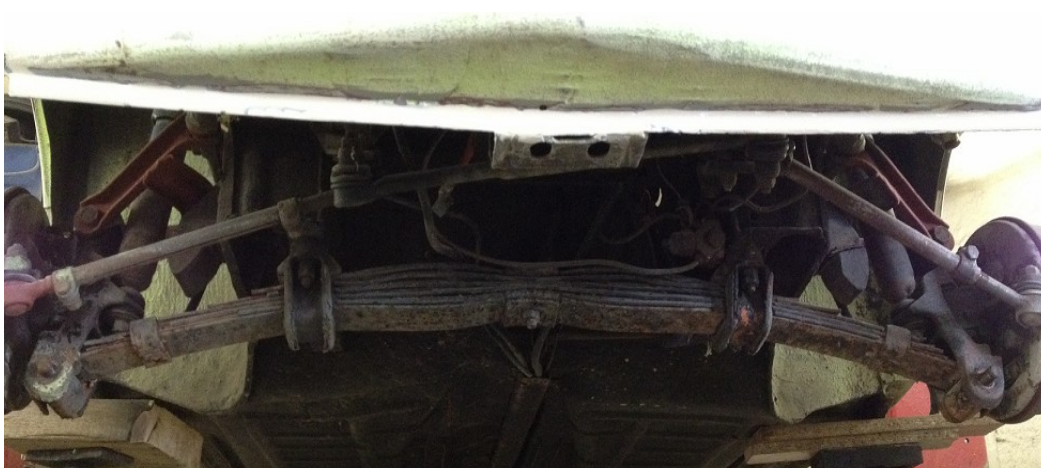
Obr. 10 – Přední náprava vozu

Přední kola jsou nezávisle odpružená příčným listovým perem (obr. 10), které se skládá z hlavního listu a z pěti dalších listů. Mezi jednotlivými listy jsou polyetylenové vložky. Pero je na dvou místech upevněno v třmenech s pružnými vložkami pod upínacími deskami. Vnější konce pera jsou zavěšeny ve spodních vidlicích těhlic.

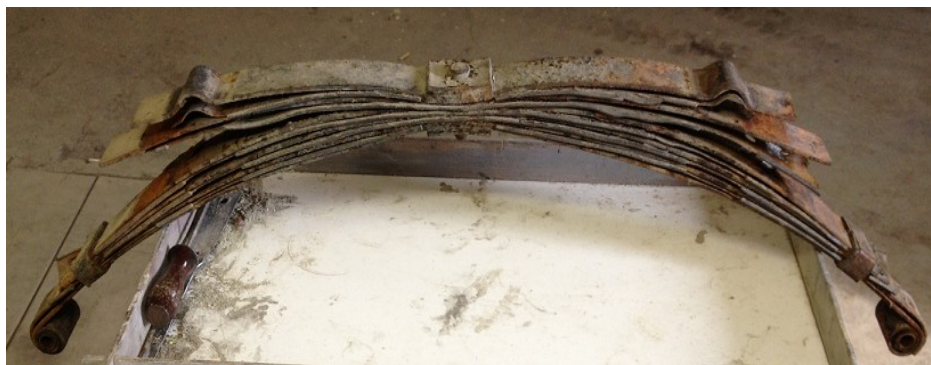
Obr. 12 – Listové pero po demontáži

V této sekci je potřeba renovovat příčné listové pero, jelikož nesplňuje parametry bezpečného provozu vozidla. Při demontáži listového pera byly objeveny trhliny a zároveň stav polyetylénových podložek byl nevyhovující. Z obrázku č. 12 je patrná značná koroze všech jednotlivých listů.

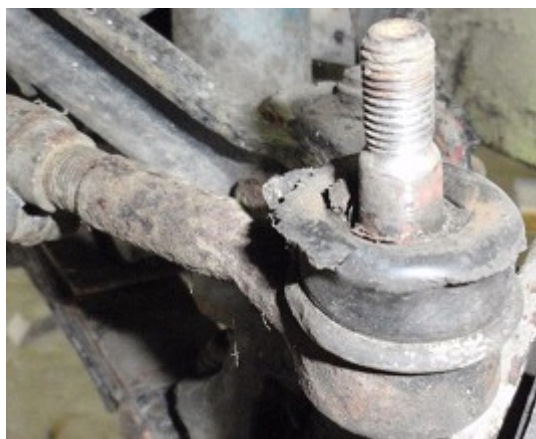
Obr. 16 – *Kulový kloub vnější*

U řízení je potřeba vyměnit kulový kloub vnější úplný (3) a kulový kloub vnitřní úplný (5) na straně řidiče a vnější kulový kloub úplný na straně spolujezdce, viz obrázky 15 a 16. Dále bude provedeno očištění v celém rejdovém ústrojí (obr. 14) a nanесena ochrana proti korozi. Také se musí provést seřízení geometrie řízení.

U řízení bylo potřeba vyměnit vnější a vnitřní kulový kloub (obr. 29). Jejich značné opotřebení a poškození je vidět na obrázku 16 a 17.

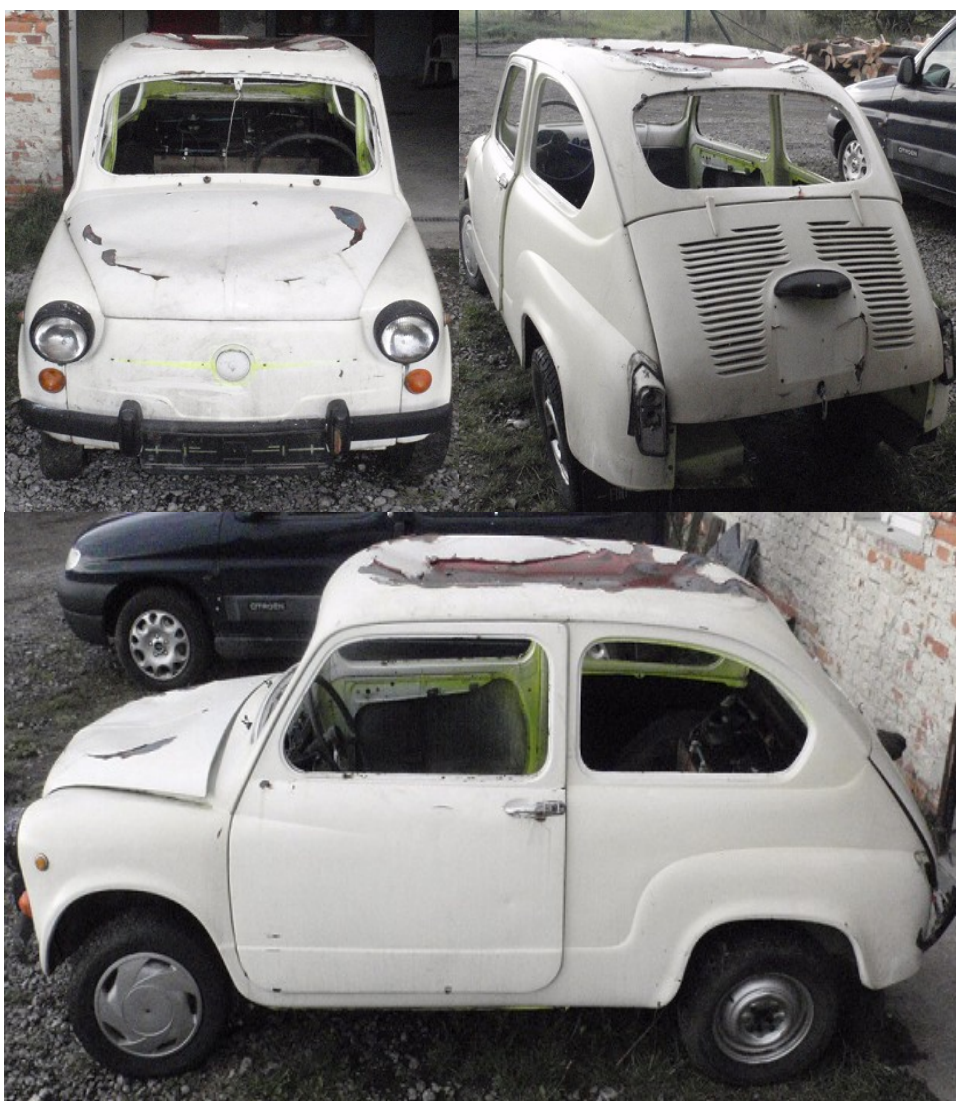
Obr. 19 - *Stav karoserie před renovací*

Z obrázku 19 je patrné, že stav karosérie jako takové je v poměrně dobrém stavu. To byl jeden z důvodů, proč jsem si vybral tento kus (v garáži mám ještě dva takové vozy po dědovi). Z hlediska náročnosti svářecích prací to není tak složité, jednotlivá místa, která se musela vyvařit, budou podrobně popsána v kapitole samotné renovace.

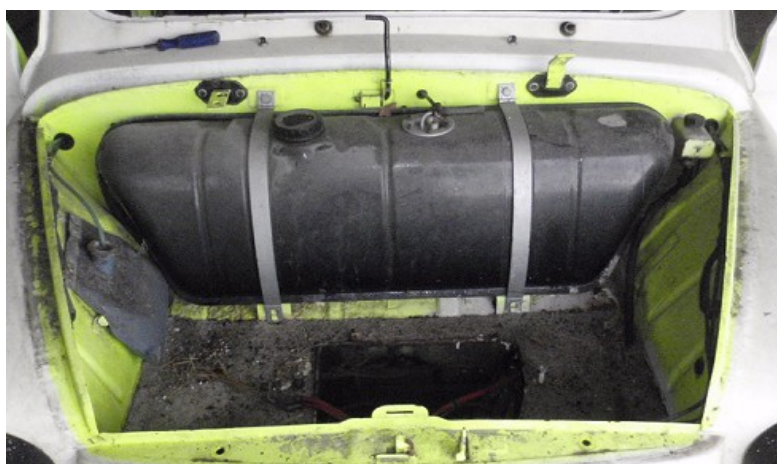
Obr. 20 - Umístění nádrže a rezervy vozu

Vozidlo Fiat 600 D disponuje na svou dobu poměrně moderním interiérem. Jsou zde umístěny sedadla pro čtyři osoby. Čalounění po stranách vozu dodává vozu na kvalitě a zároveň komfortu z jízdy. Rovněž je tento vůz zařízen pro upevnění bezpečnostních pásů pro posádku, avšak pouze pro přední sedadla. Tyto pásy se však musí instalovat dodatečně. Zavazadlový prostor, který je umístěn za zadním sedadlem se dá zvětšit sklopením opěry, který se u tak malého vozidla hodí. Další prostory pro zavazadla se nachází pod přední kapotou vozu (obr. 20), kde je umístěná nádrž a rezerva vozu.

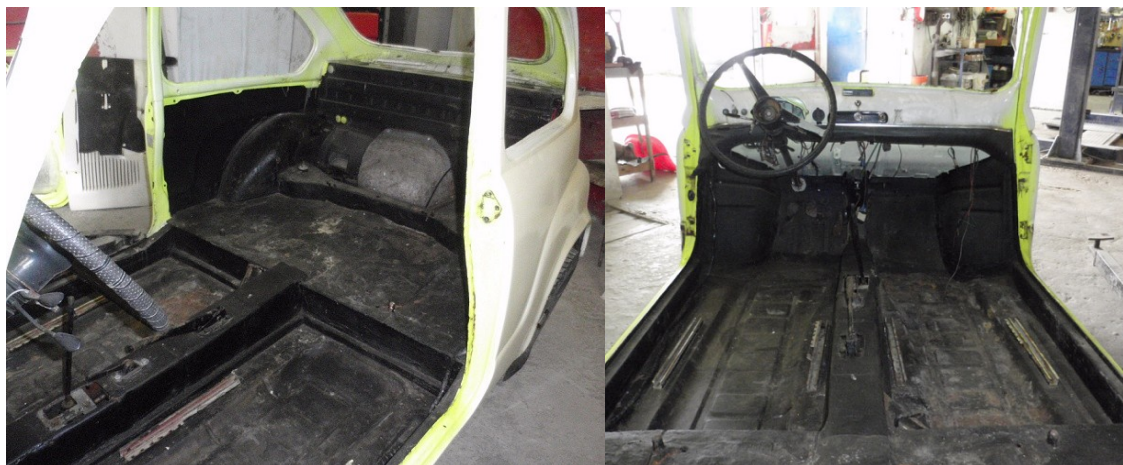
Obr. 21 – Stav podlahy před renovací

Stav podlahy před samotnou renovací jak je vidět na obrázku 21 je ve velmi dobrém stavu. Majitel, který vlastnil vozidlo přede mnou, podlahu ošetřil nátěrem proti korozi. Podlaha při renovaci bude zkontrolována na netěsnosti a díry. Místa, která jsou prorezivělá, budou obroušena a zbavena koroze. Rovněž bude proveden nový ochranný nátěr.

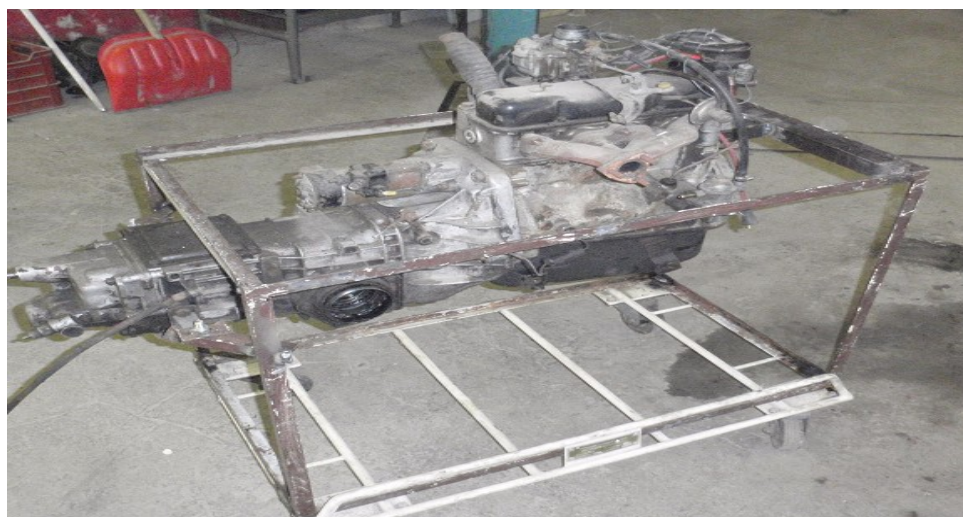
Obr. 23 - Motor uložený v rámu

Před samotnou demontáží motoru jsem si vyrobil speciální rám na kolečkách, který kopíruje uložení motoru ve vozidle, viz obr. 23. Po následné demontáži byl motor do tohoto rámu uložen tak, aby se s ním lépe manipulovalo při jeho renovaci a zkoušení. Motor byl demontován spolu s převodovkou a rozvodovkou.

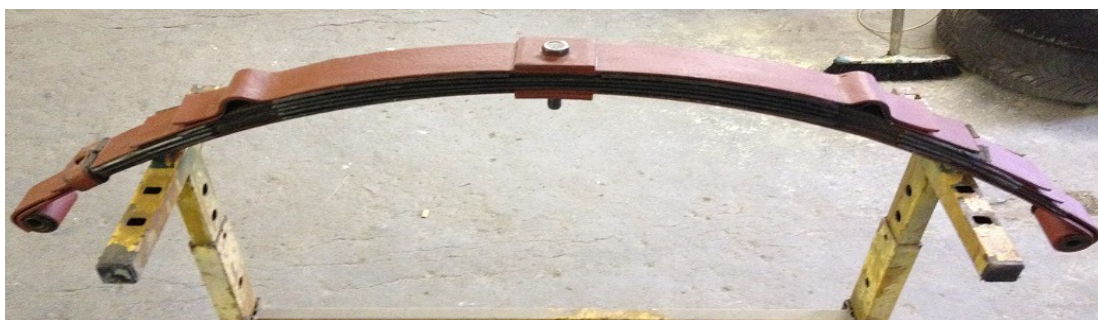
Obr. 25 - Příčné listové pero

1. Stav jednotlivých listů, nemají-li trhliny
2. Nejsou-li na listech staré stopy po laku
3. Stav styčných ploch, jsou-li hladké a čisté
4. Stav pružného pouzdra v oku pera
5. Stav pryžových částí a polyetylenových podložek vložených mezi jednotlivé listy.

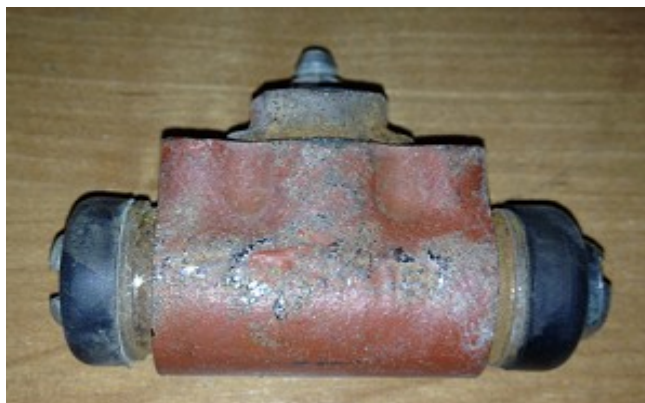
Obr. 26 – Brzdový váleček před renovací

2. Byly zkontrolovány brzdové čelisti, jejichž tloušťka nebyla menší než 1,5 mm, jak uvádí dílenská příručka.
3. Očištění bubnů brzd a jejich následné přesoustružení. Vnější povrch bubnů byl natřen ochranným nátěrem vůči korozi.
4. Kontrola všech brzdových válečků, viz obr. 26,27 a v rámci prevence výměna prachovek a těsnících manžet.

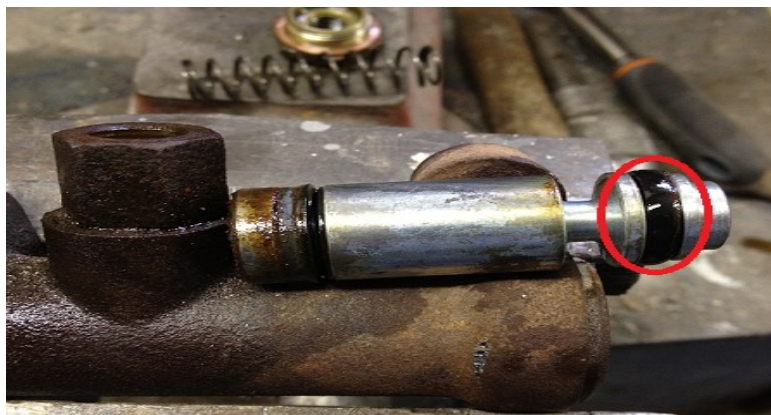
Obr. 28 - Hlavní brzdový válec po demontáži

5. Demontáž hlavního brzdového válce (obr. 28). Při rozebrání byla zjištěna závada na těsnící manžetě. Byla příliš opotřebována a v důsledku toho byl vyvíjen nedostatečný tlak v brzdové soustavě. Byla tedy vyměněna a brzdový válec byl vyčištěn a opět namontován.
6. Kontrola celé brzdové soustavy na netěsnosti a nalití nové brzdové kapaliny.
7. Kontrola ruční brzdy. Ruční brzda byla zkontrolována, zda plní svou funkci. Nebylo potřeba ji seřizovat.

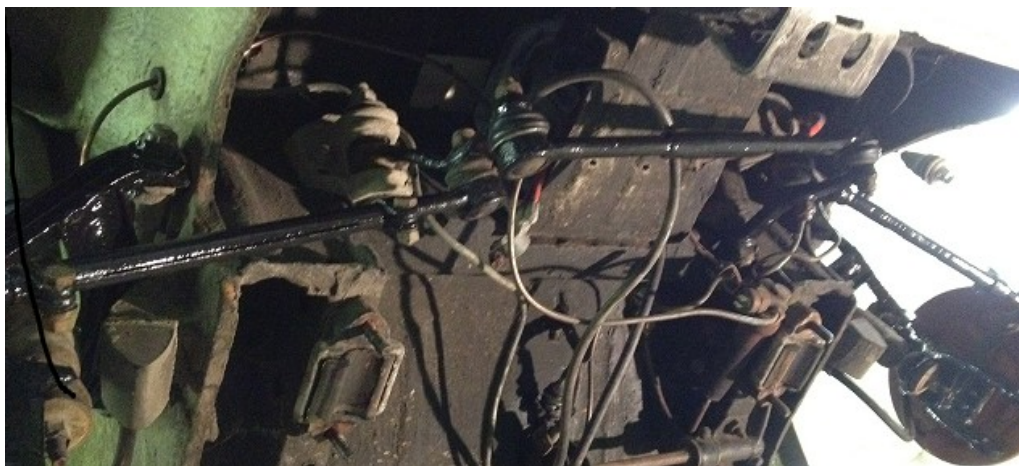
Obr. 30 – Rejdové ústrojí po renovaci

U celého rejdového ústrojí (obr. 30) vozidla bylo provedeno očištění od rzi a nečistot a byl proveden patřičný nátěr proti korozi. Rovněž byly zkontrolovány ostatní části ústrojí na jejich funkčnost.

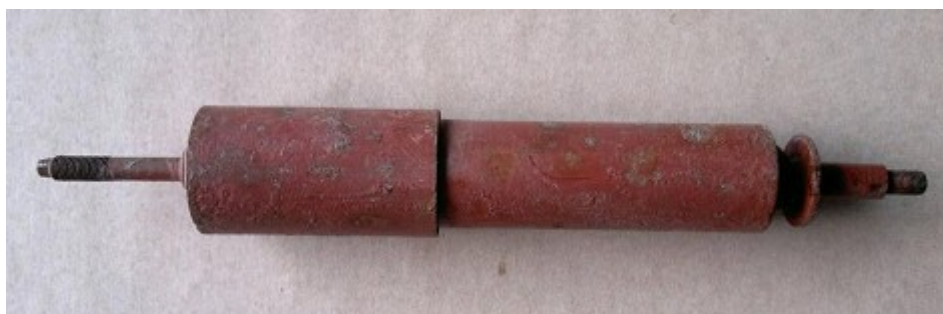
Obr. 31 – Demontovaný tlumič

Výrobce doporučuje kontrolu tlumičů vždy po ujetí 30 000 až 35 000 km. Při další kontrole doporučuji, aby byla vyměněna olejová náplň v tlumičích.

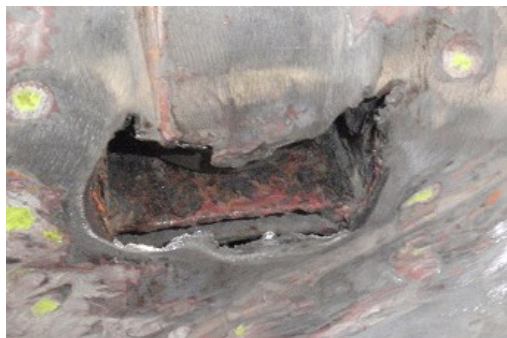
Karoserie byla důkladně zkontrolována kvůli místům, která byla potřeba vyvařit, jak je vidět na obrázcích 32 a 33. Rovněž bylo potřeba vyrovnat střechu. K tomuto úkonu se musí přistupovat důkladně. Čím dokonaleji se střecha vyrovná, tím méně bude potřeba tmelit. Všechny díly byly na auto umístěny a napasovány tak, aby nevznikaly žádné velké mezery a netěsnosti (dveře, zadní a přední víko, zadní nárazník). Toto se musí udělat ještě předtím, než jde auto do laku, protože po lakování už tento úkon není možné provést (mohlo by dojít k poškození laku).

Obr. 32 - *Prorezivělé místo v oblasti předního úložného prostoru*

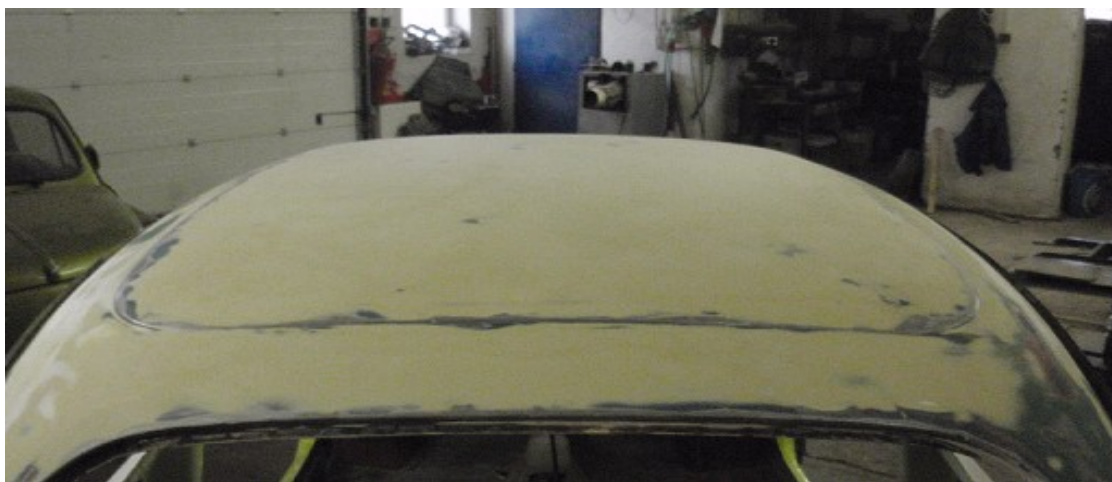
Obr. 34 – *Střecha po tmelení*

Jakmile se skončilo s broušením, přicházelo na řadu tmelení. Po obroušení byla objevena místa, která bylo potřeba přetmelit speciálním karosářským tmelem, jak je vidět na obrázku 34. Po této operaci následovalo opětovné broušení přetmelených míst tak, aby byla docílena rovnost.

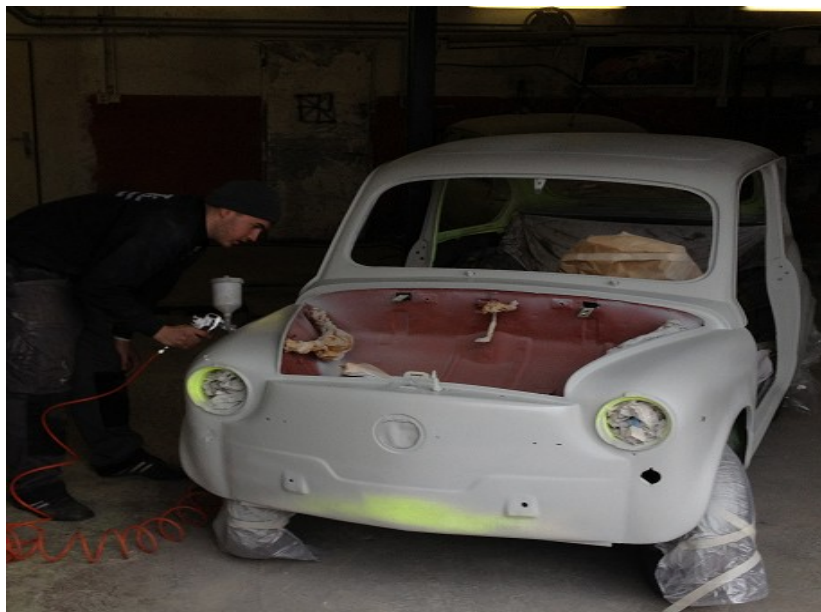
Obr. 35 - Aplikace stříkacího tmelu

Po dokončení tmelení a následném přebroušení následoval nástřik celé karoserie do stříkacího tmelu (obr. 35). Po nástřiku a následném zaschnutí stříkacího tmelu se na karoserii objeví místa nerovností, které je potřeba následně přebrousit a docílit tak rovnoměrného a hladkého povrchu.

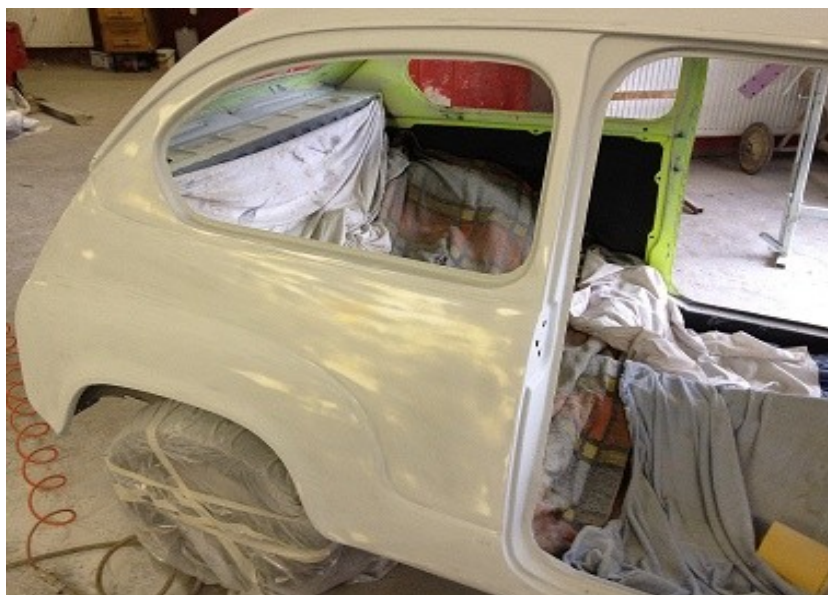
Obr. 36 - Karoserie po obroušení

Po aplikaci stříkacího tmelu byla celá karoserie poprášena černým sprejem tzv. kontrolkou. Tento nástřik slouží ke zjištění nerovností při následném broušení. Celá karoserie byla přebroušena brusným papírem P 280 ručně a pomocí vibrační brusky kde byl použit brusný kotouč 240. Po obroušení (viz obr. 36) mohou některá místa potřebovat dodatečné tmelení. Více obrázků naleznete v příloze číslo II.

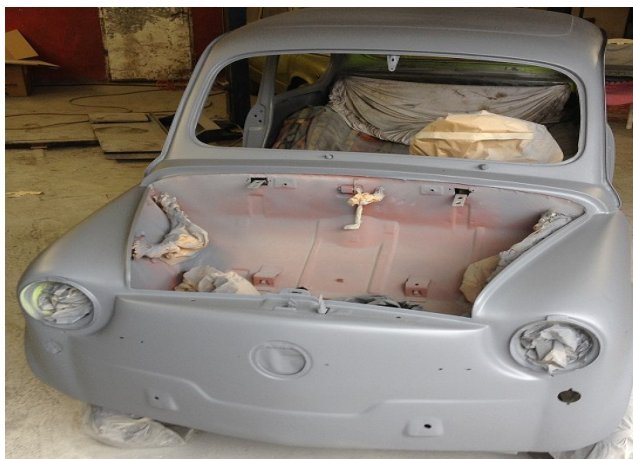
Obr. 37 – Nástřik karoserie plničem

Poslední fáze před samotným lakováním karoserie je nástřik plničem obrázek 37. Plnič je poslední podkladová fáze před lakováním.

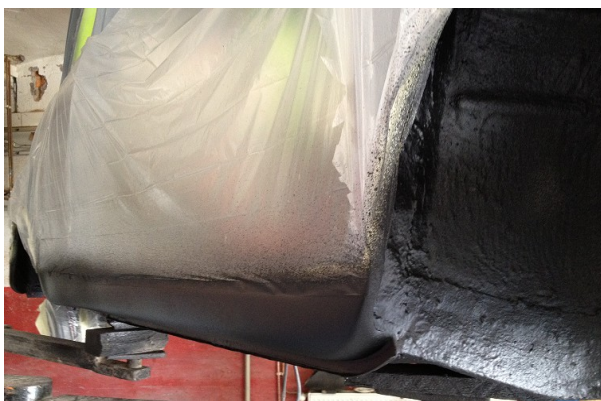
Obr. 38 - Aplikace UBS

Jakmile jsou dokončeny všechny práce s nástřikem a broušením, je ještě potřeba provést nástřik prahů a podvozku vozu (obr. 38) pomocí ochranné vrstvy tzv. UBS. Je to gumový, pružný nátěr, který chrání části vozu před korozí.

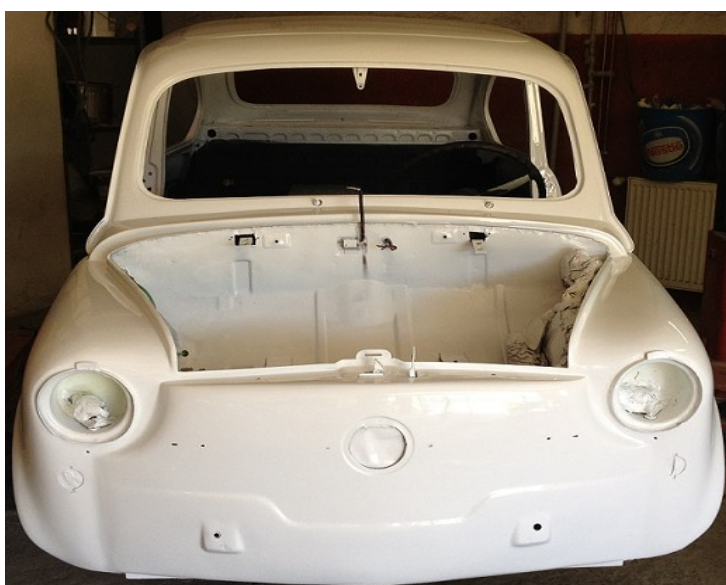
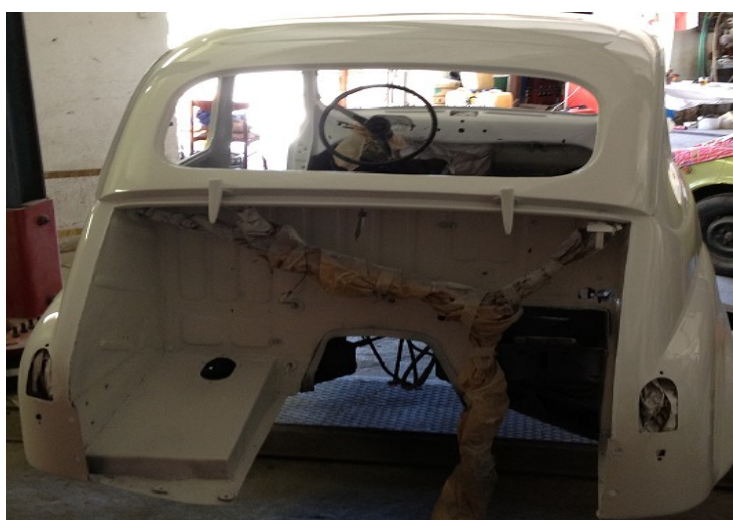
Lakování, jak už jsem zmínil, probíhalo v odborné dílně, do které bylo vozidlo převezeno. Lakování probíhalo na dvě fáze, nejdříve byly lakovány díly (dveře, zadní a přední víka motoru a zavazadlového prostoru, zadní nárazník, do kterého je ukotven motor) a poté se lakovala celá karoserie (nejdříve interiér a poté exteriér). Vozidlo bylo lakováno do bílé akrylové barvy. Na lakování bylo použito celkem 4 kg barvy spolu s tužidlem a ředidlem. Výsledné lakování je vidět na obrázcích 39 a 40. Více obrázků naleznete v příloze číslo IV.

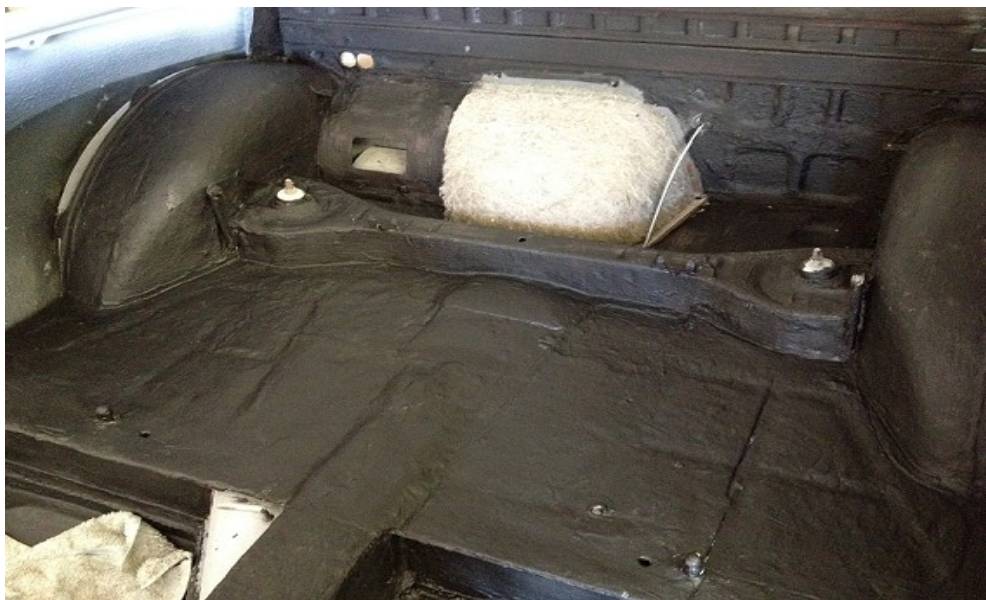
Obr. 41 - Aplikace UBS do vnitřního prostoru vozu

Jakmile vozidlo dorazilo z lakovny bylo opět umístěno na zvedák, aby bylo možno aplikovat UBS do vnitřního prostoru vozidla. Touto úpravou povrchu proti korozi byla natřena celá podlaha vozu, jak je patrné z obrázku 41.

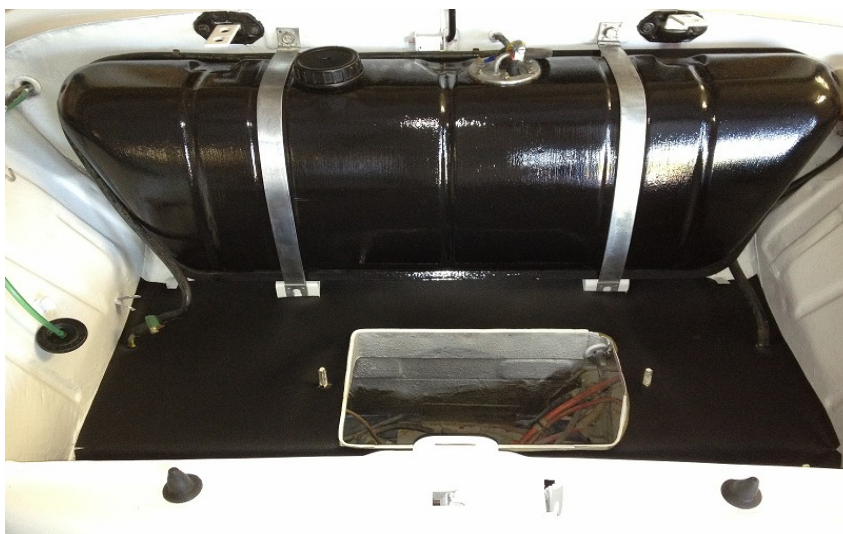
Obr. 42 – Palivová nádrž po montáži

V přední části vozu, viz obr. 42, je umístěna palivová nádrž spolu se systémem ostřikování čelního skla a rezervou. Nejdříve bylo potřeba renovovat nádrž (byla očištěna, zbavena starého nátěru a byl nanesen nátěr proti korozi a nový lak) a zkontrolovat palivové potrubí. Poté byla nádrž umístěna na své místo. Také byl zkontrolován systém ostřikovačů, byly vyměněny hadičky spolu se spínačem umístěným v interiéru vozu.

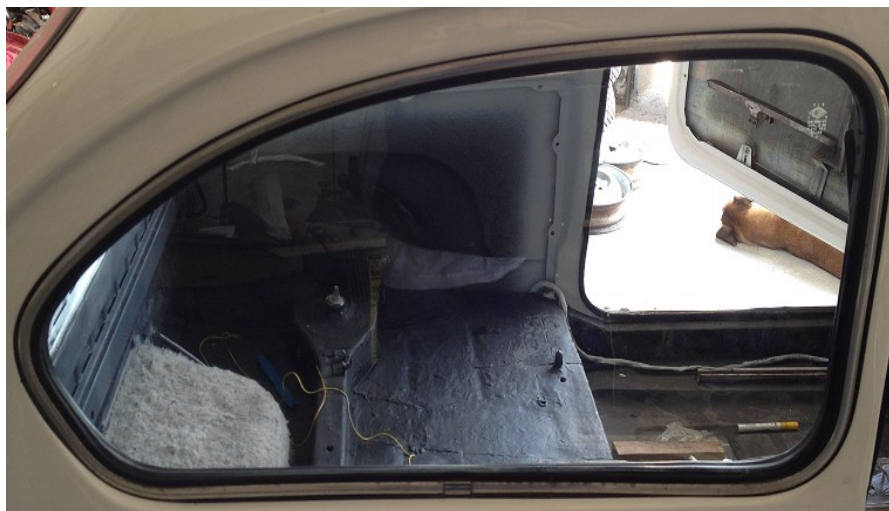
Obr. 43 – Zadní boční okno po montáži

U vozu chyběla veškerá okna včetně všech těsnění a chromovaných lišt. Okna spolu s chromovanými lištami byly použity z jiného vozu, který mám k dispozici. Těsnění byla koupena nová.

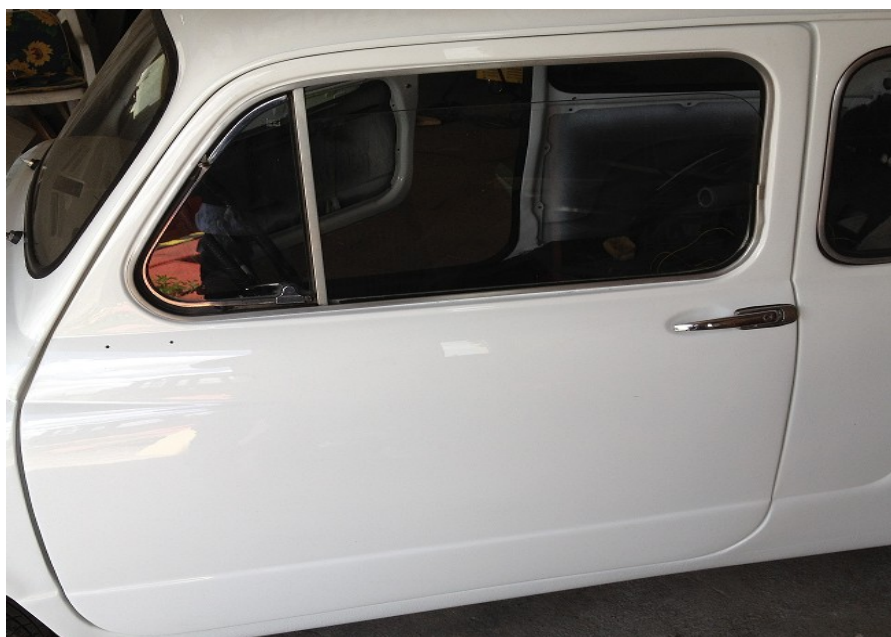
Obr. 44 - Dveře po montáži na vozidlo

Dveře rovněž postrádaly okna včetně těsnění a chromovaných lemování spolu se systémem k otevírání. Těsnění byla opět koupena nová (stará, která mám k dispozici, byla nepoužitelná). U dveří byly renovovány systémy sloužící k ovládání oken (byly očištěny a vyměněny ocelová lanka) a systém k otevírání byl použit z jiného vozidla (spolu s chromovanými klikami).

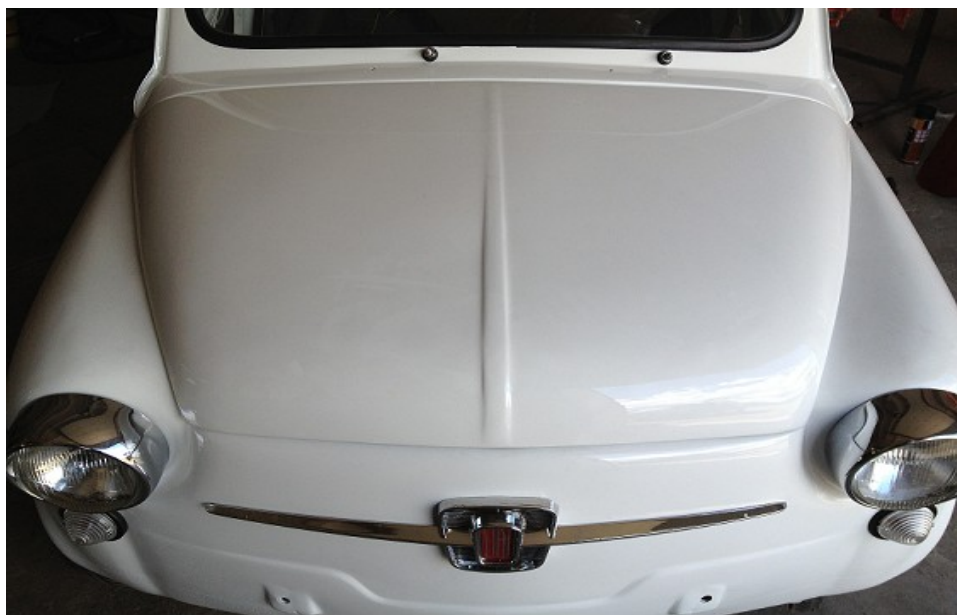
Obr. 45 – Víko předního zavazadlového prostoru po montáži

U kapoty byly dokoupeny vymezovací pryžové podložky a bylo vyměněno ocelové lanko sloužící k otevírání (původní bylo přetrženo)

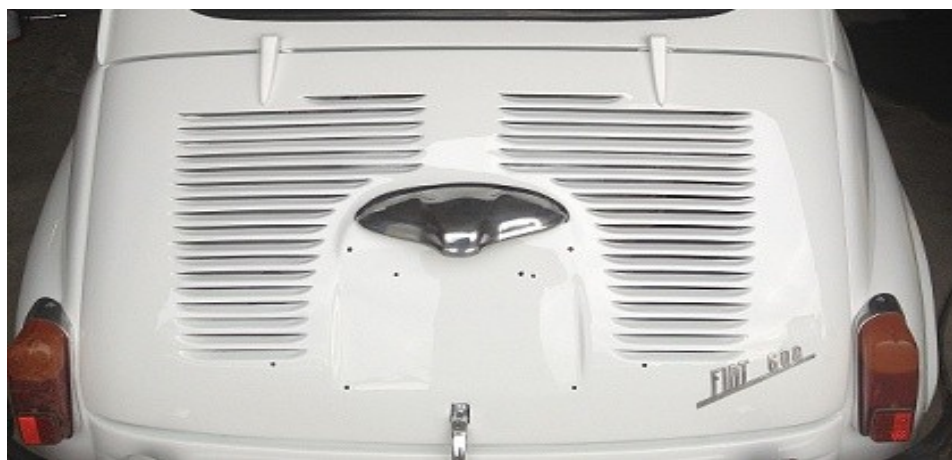
Obr. 46 – Víko motorového prostoru

Víko motorového prostoru bylo opatřeno pryžovým těsněním. Jelikož vozidlo toto těsnění postrádalo, muselo být dokoupeno. Kliky k otevírání a zamykání byla vzata z jiného vozidla spolu s chromovaným držákem osvětlení SPZ a hliníkovým znakem.

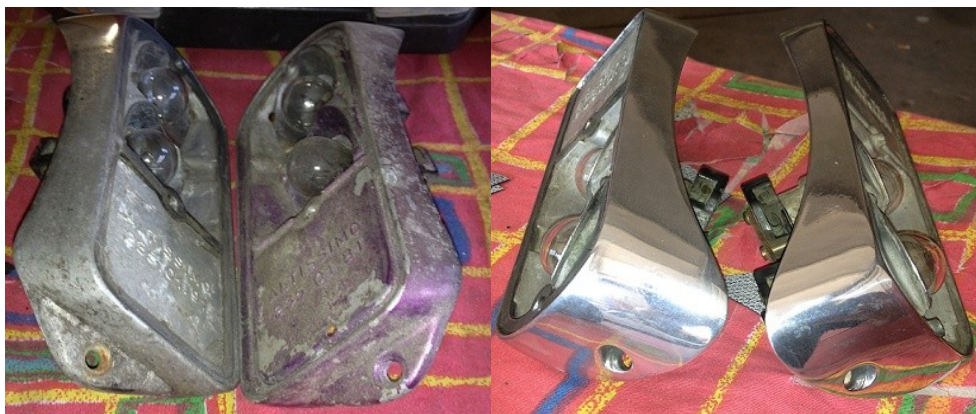
Obr. 47 – Chromování zadního osvětlení před a po renovaci

Z chromovaných prvků bylo potřeba na vozidlo dokoupit přední znak (pochromovaný plast), přední nárazník (původní byl poškozený). Zadní nárazník bylo potřeba zbavit starého nátěru (původní majitel jej nastříkal gumovým povlakem), poté byl vyleštěn. Chromované kryty kol byly vzaty z jiného vozidla a byly pouze přeleštěny.

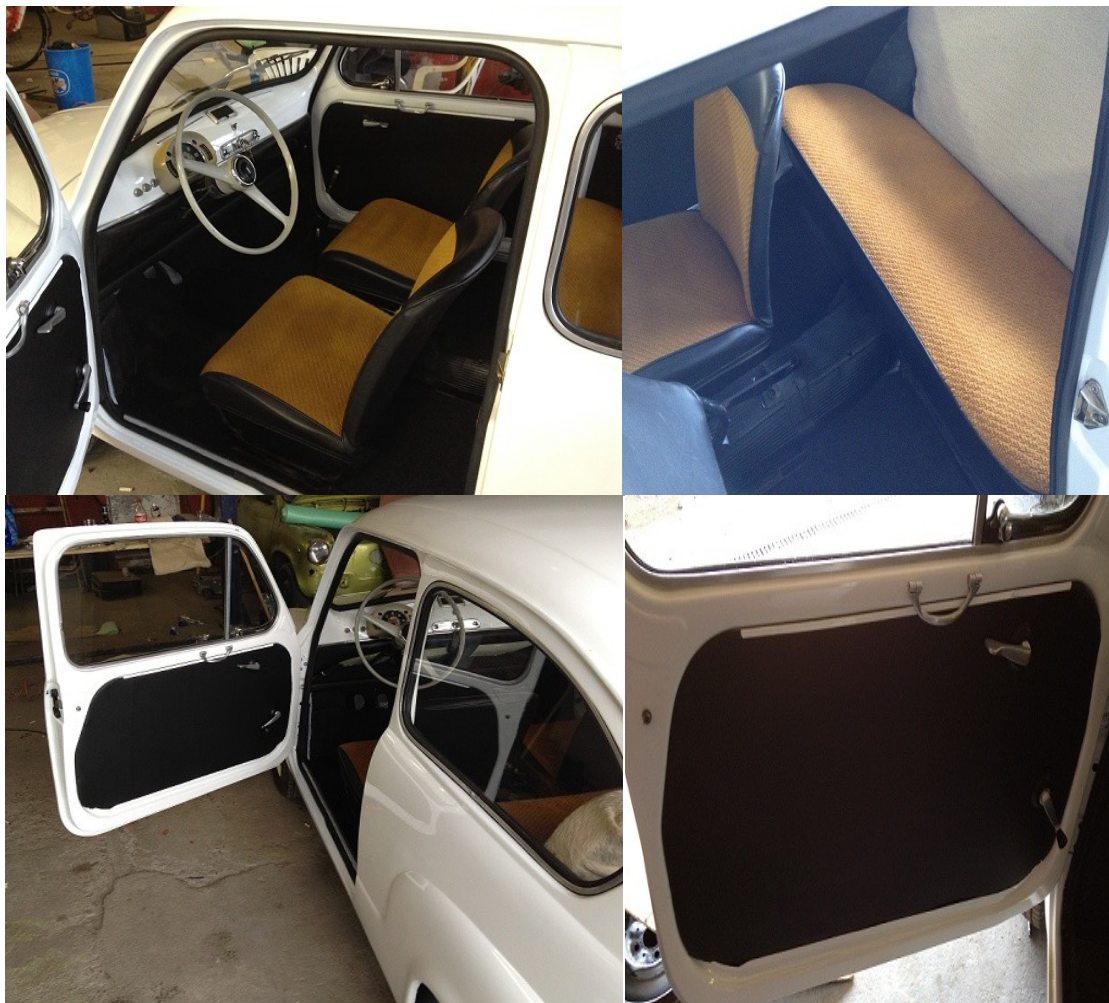
Obr. 48 – Interiér po montáži všech prvků

Prvky umístěné na palubní desce byly použity původní. Byly pouze očištěny a vyleštěny. Odkládací poličku jsem si opět vyrobil sám. Veškeré kliky, umístěné na vnitřní straně dveří, byly vzaty z náhradních dílů, které mám k dispozici. Původní volant, který byl ve vozidle, nebyl originální, byl nahrazen originálem opět z jiného vozidla. Výsledný interiér je vidět na obrázku 48.

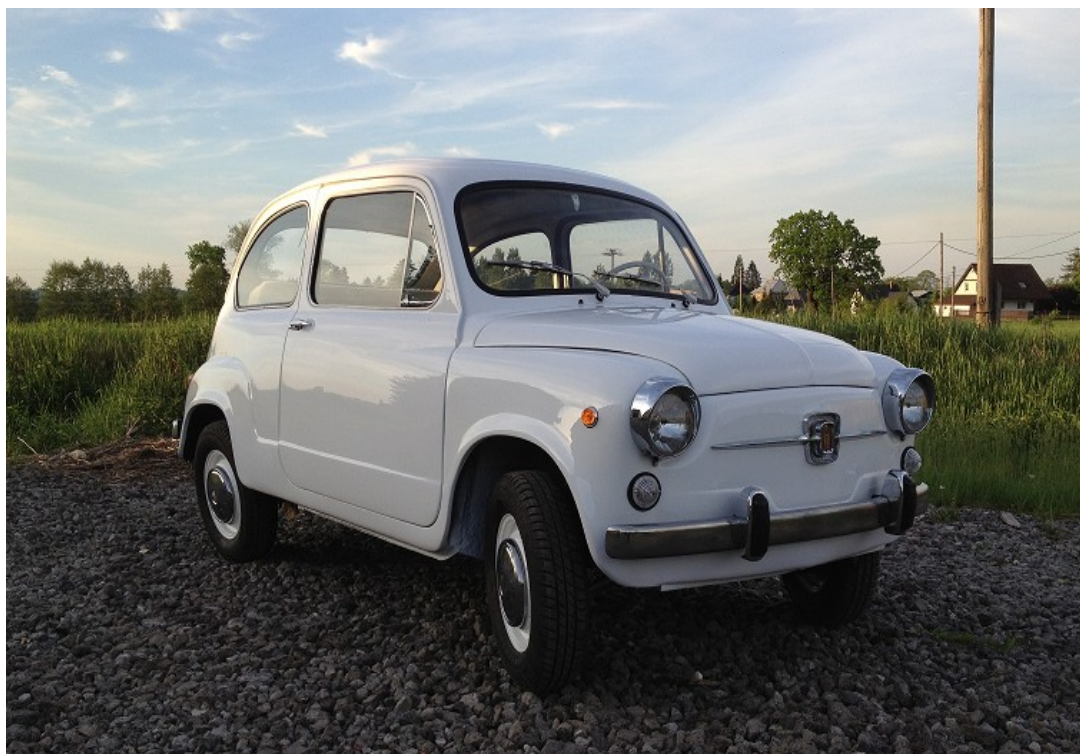
Obr. 49 - *Vozidlo po dokončení*

Výsledný vzhled vozidla je vidět na obrázku 49. Více pohledů na vozidlo naleznete v příloze číslo V.
